Nuestras casillas de camineros

*Una visita a las casillas de
camioneros del Siglo 19.
Historia, características y
condiciones de estas casas
centenarias.*

José A. Mari Mut
edicionesdigitales.info
2009-2013

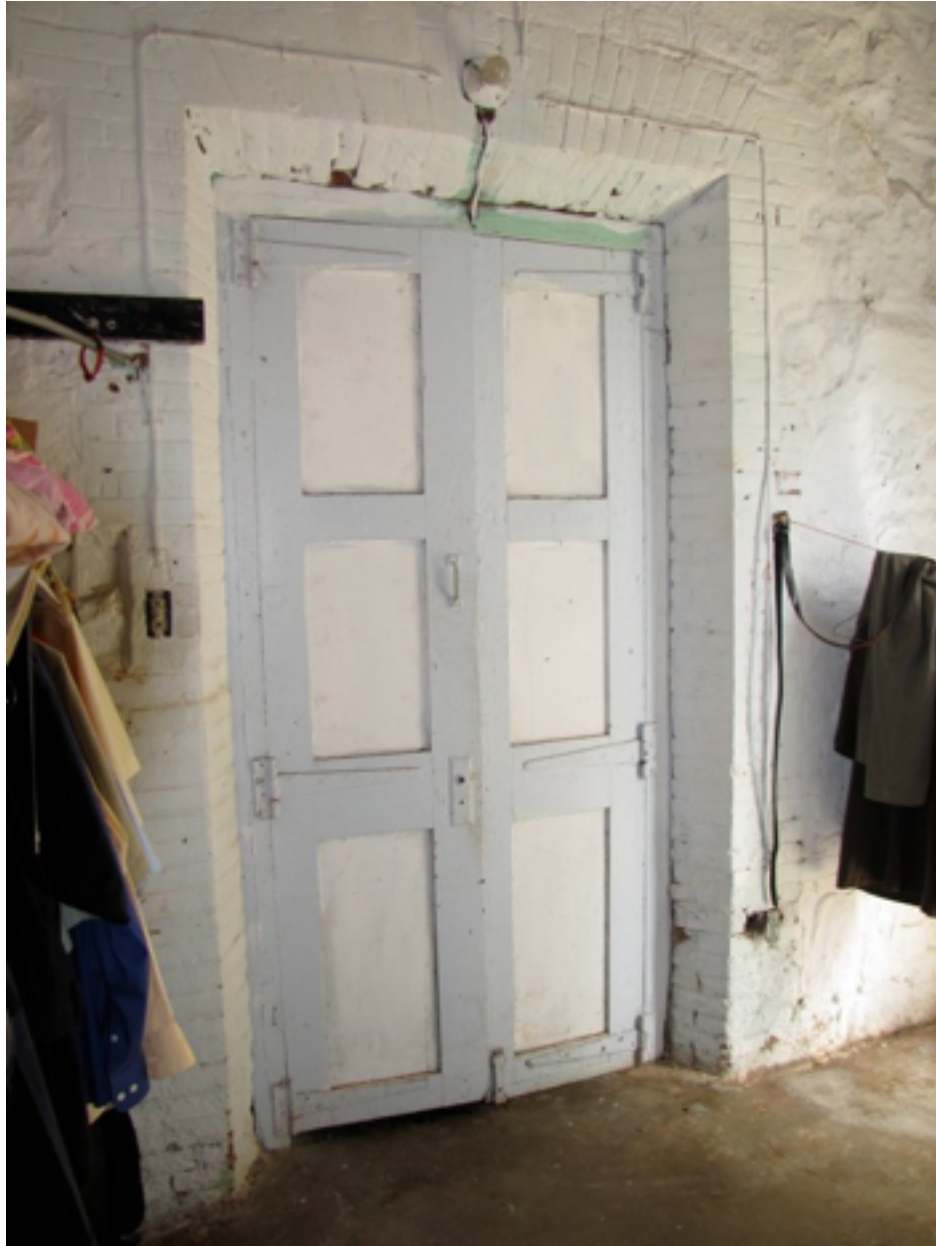
El arco y la puerta no son originales

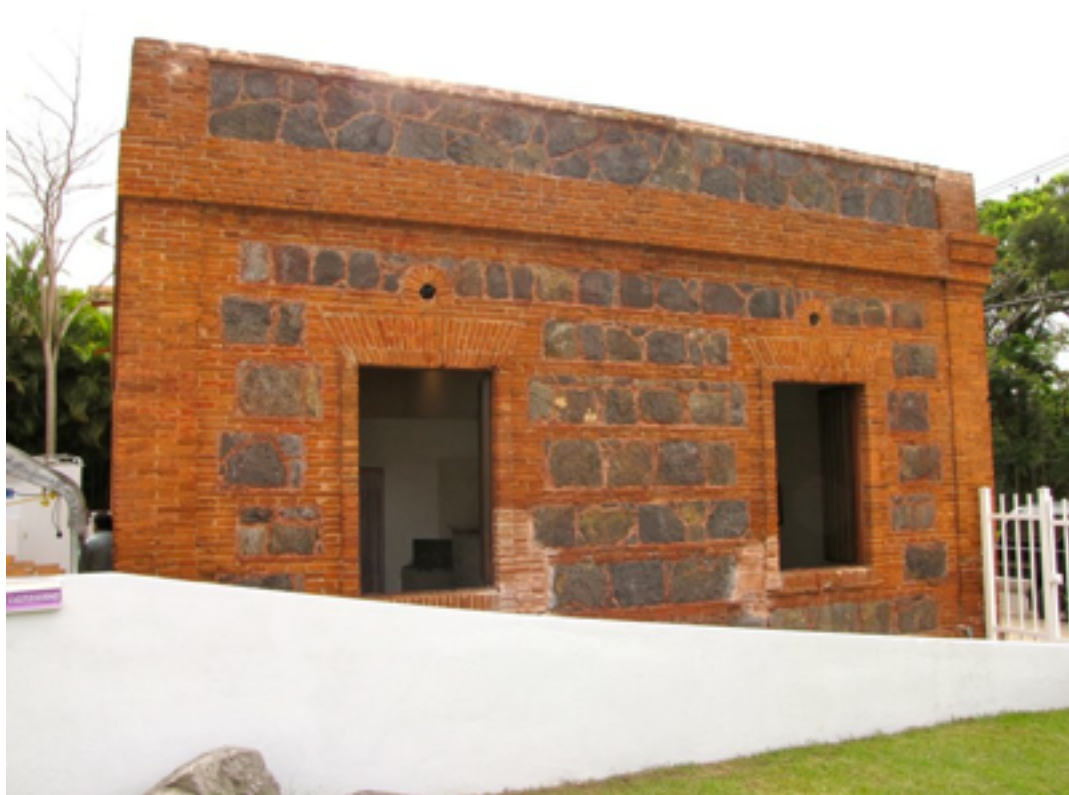
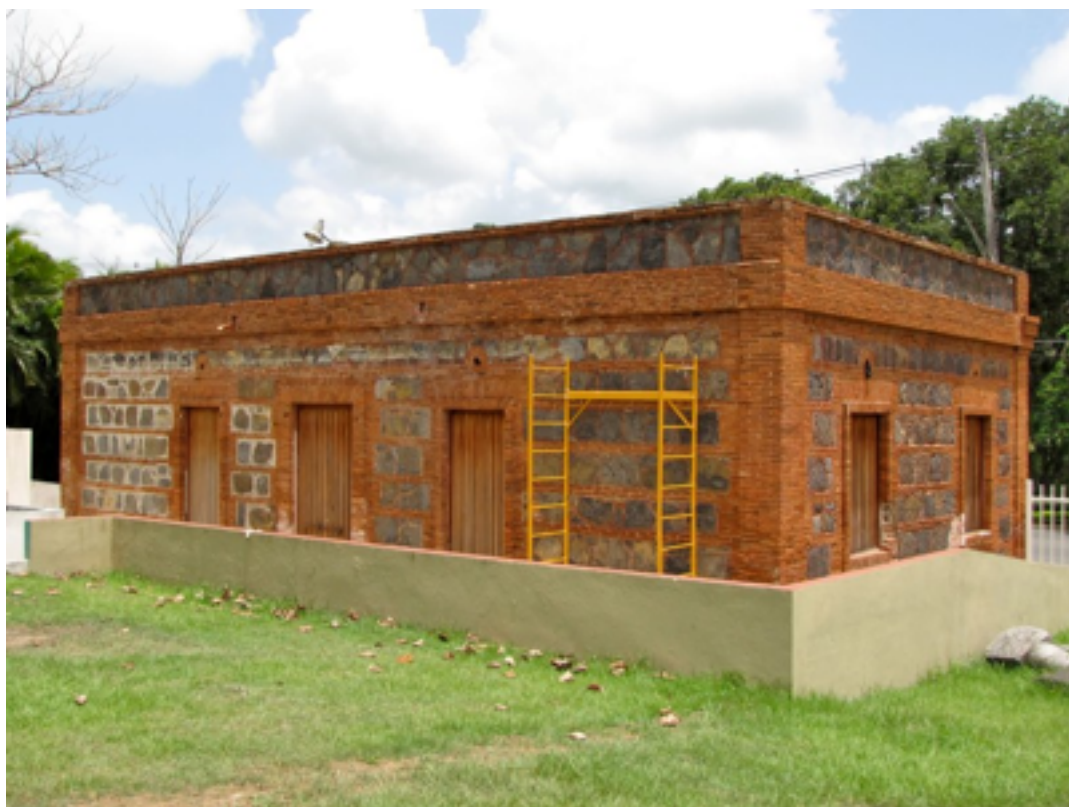
Durante una de las primeras restauraciones se sustituyeron algunas de las vigas más deterioradas del techo y se reusaron los ladrillos que estaban en buenas condiciones. Las puertas y ventanas modernas son de capá pero se retuvieron los marcos originales. Las dos ventanas traseras fueron convertidas en puertas hace muchos años y la ventana anterior de la fachada derecha fue clausurada. El piso actual es de terracota. En el patio no hay restos del cobertizo ni del aljibe. Esta casilla se distingue de todas las demás por la presencia de orificios de ventilación (ojos de buey) encima de las ventanas.

Vista posterior

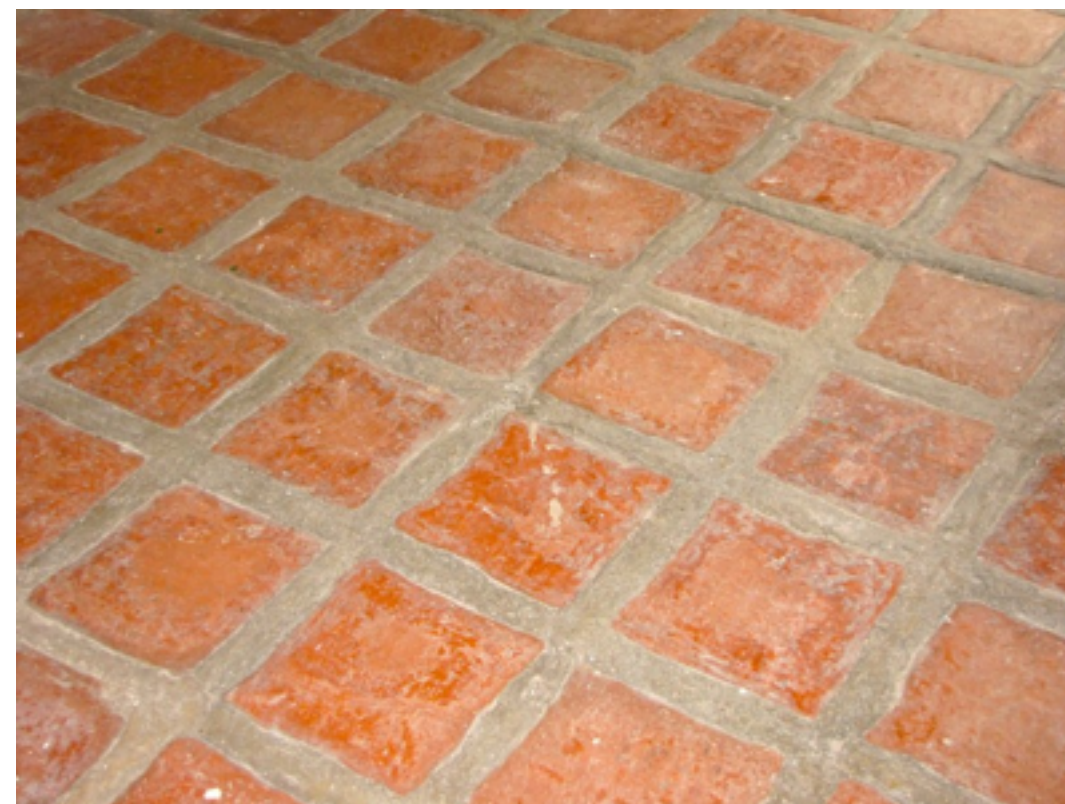
Piso moderno

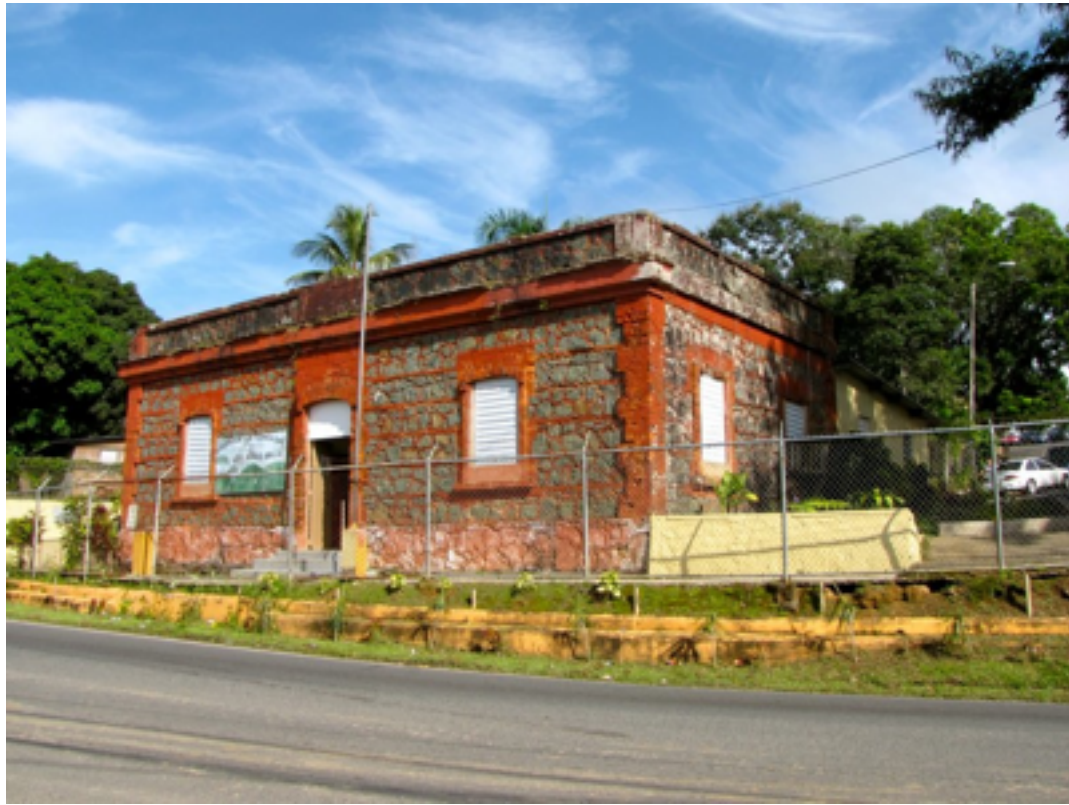
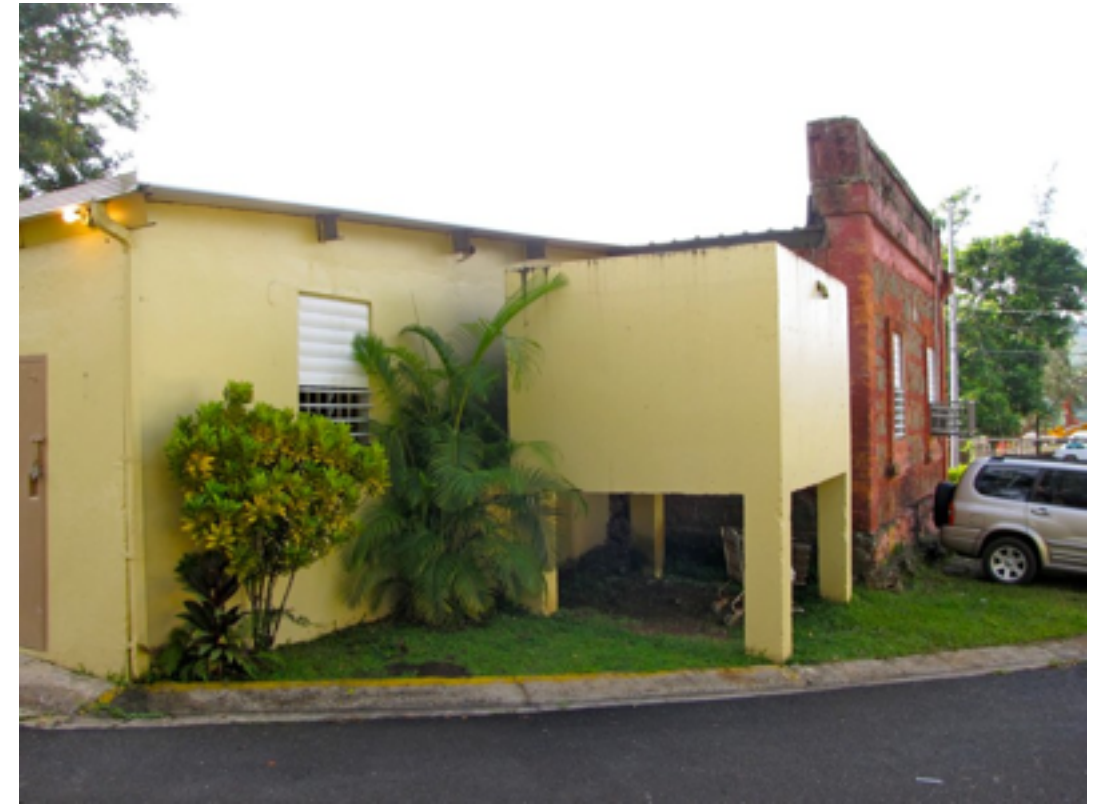
El techo original fue sustituido por uno de vigas de acero y metal acanalado, para canalizar las aguas hacia la parte posterior del edificio se removi  la secci n trasera del pretil. Adosados a la pared posterior hay dos salones de clase y una cisterna de hormig n. No hay remanentes del cobertizo ni del aljibe. Todas las paredes internas fueron removidas para convertir las salas y cuartos en dos salones de clase. La puerta trasera y las dos ventanas posteriores fueron selladas cuando se construyeron los dos salones traseros.

Salones traseros y tanque de agua

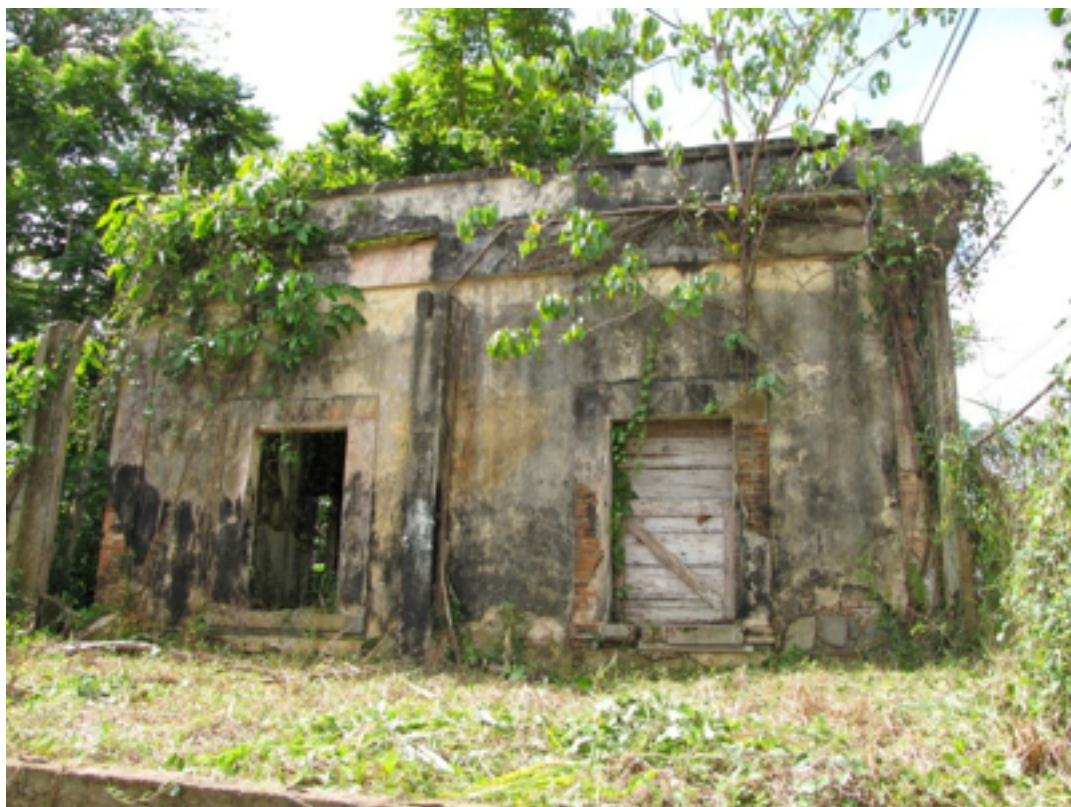
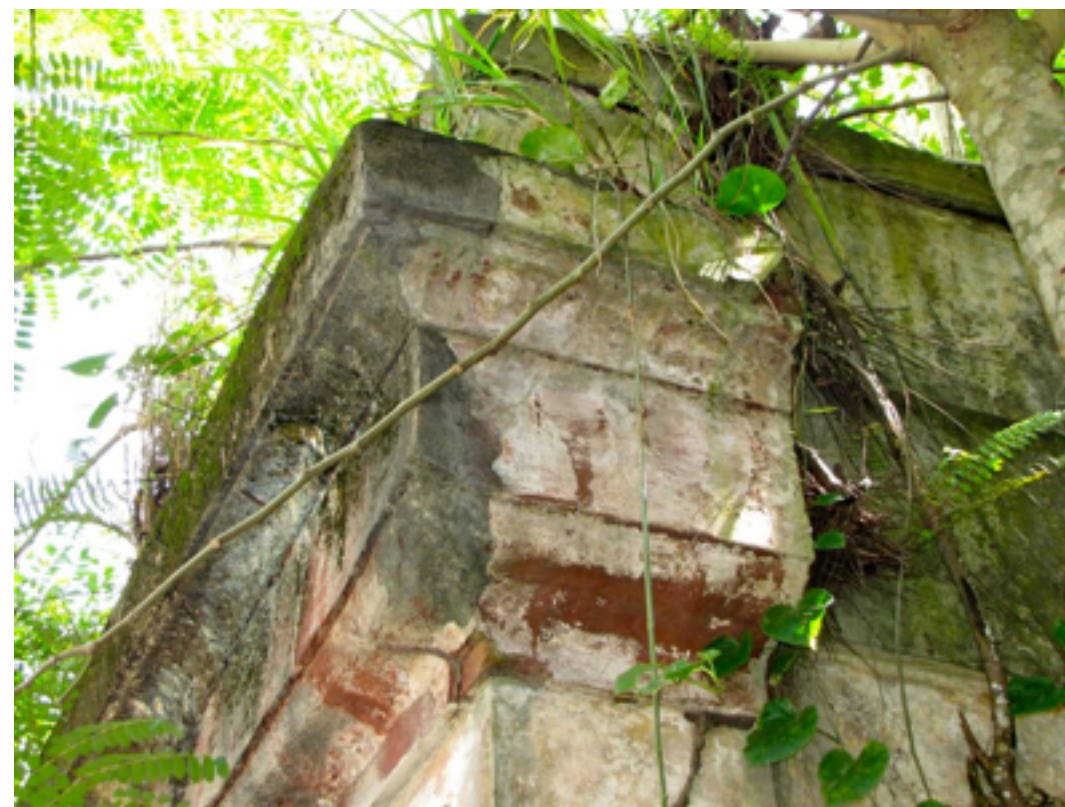
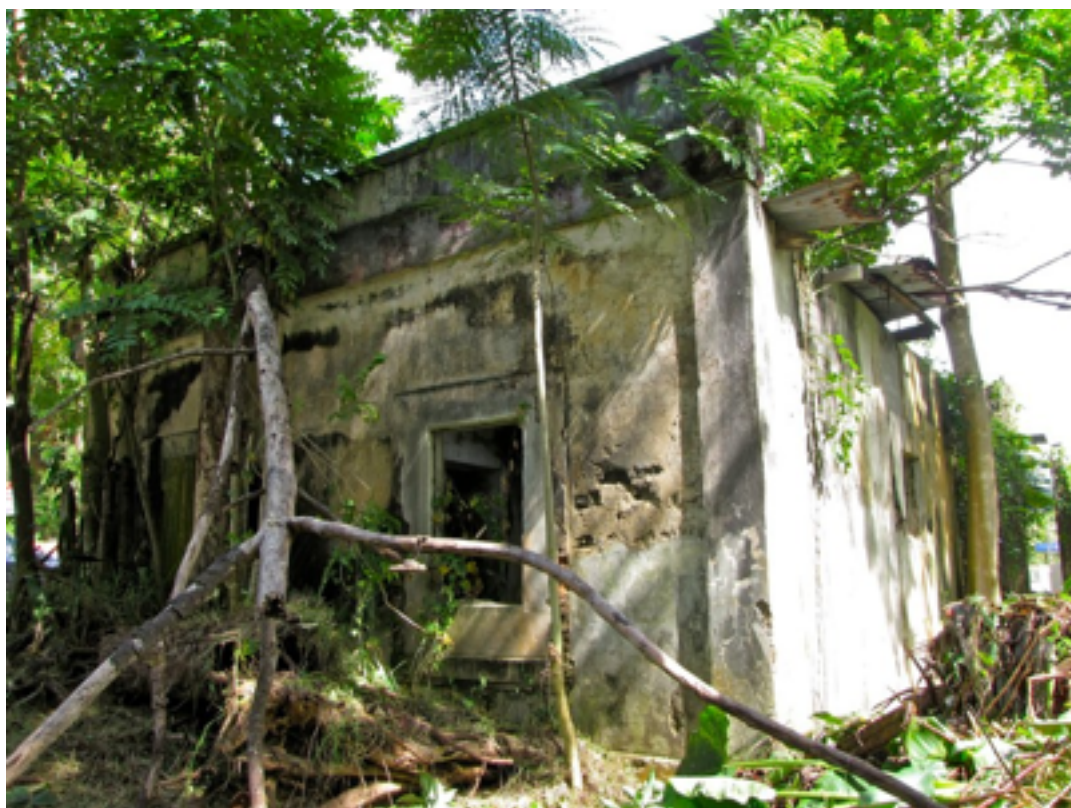
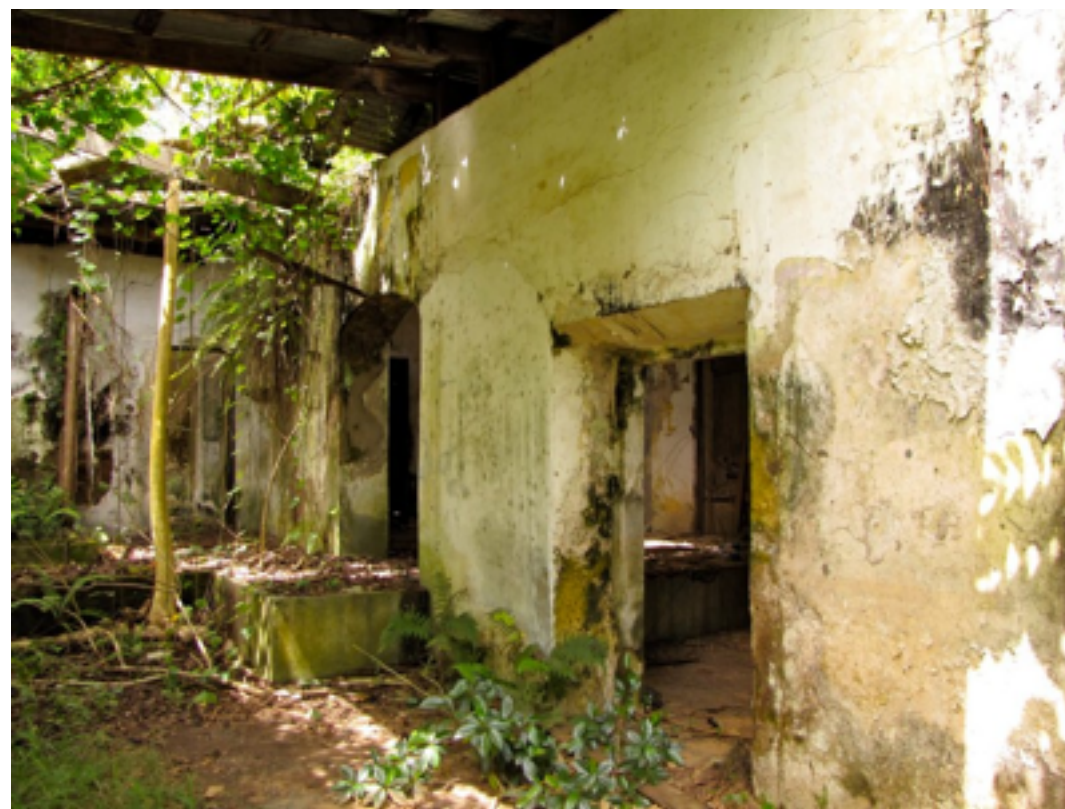
Vista posterior

Esta casilla se encuentra en la Carretera 1, kilómetro 41.6. Fue usada por el Departamento de Traspotación y Obras Públicas hasta mediados de la década de 1980 y desde entonces permanece abandonada. A finales de la década de 1910 fue parte de un campamento para confinados. Hoy está casi en ruinas, rodeada e invadida por árboles y otra vegetación que lentamente destruye la estructura. Los cambios hechos a la carretera han enterrado la pared anterior del edificio hasta el nivel inferior de las ventanas.

Para compensar, una sección del piso fue elevada hasta el nuevo nivel de la carretera. El techo original fue sustituido hace mucho tiempo por uno de cinc que está en pésimas condiciones, para canalizar las aguas hacia la parte posterior del edificio se removi6 la sección trasera del pretil. Varias de las paredes internas han sido removidas, lo que junto al aumento en el nivel del piso crean confusi6n sobre la distribuci6n original de espacios en la casilla. Los huecos de algunas ventanas tienen los marcos originales. En el patio no hay remanentes del cobertizo ni del aljibe.

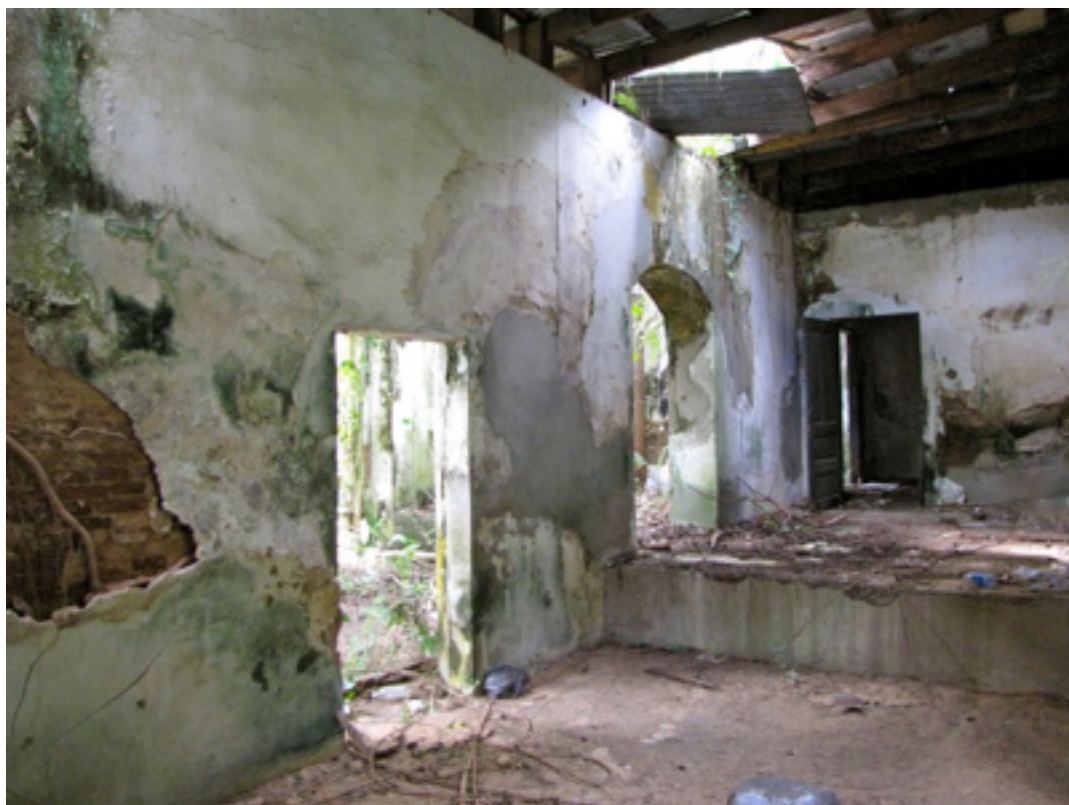
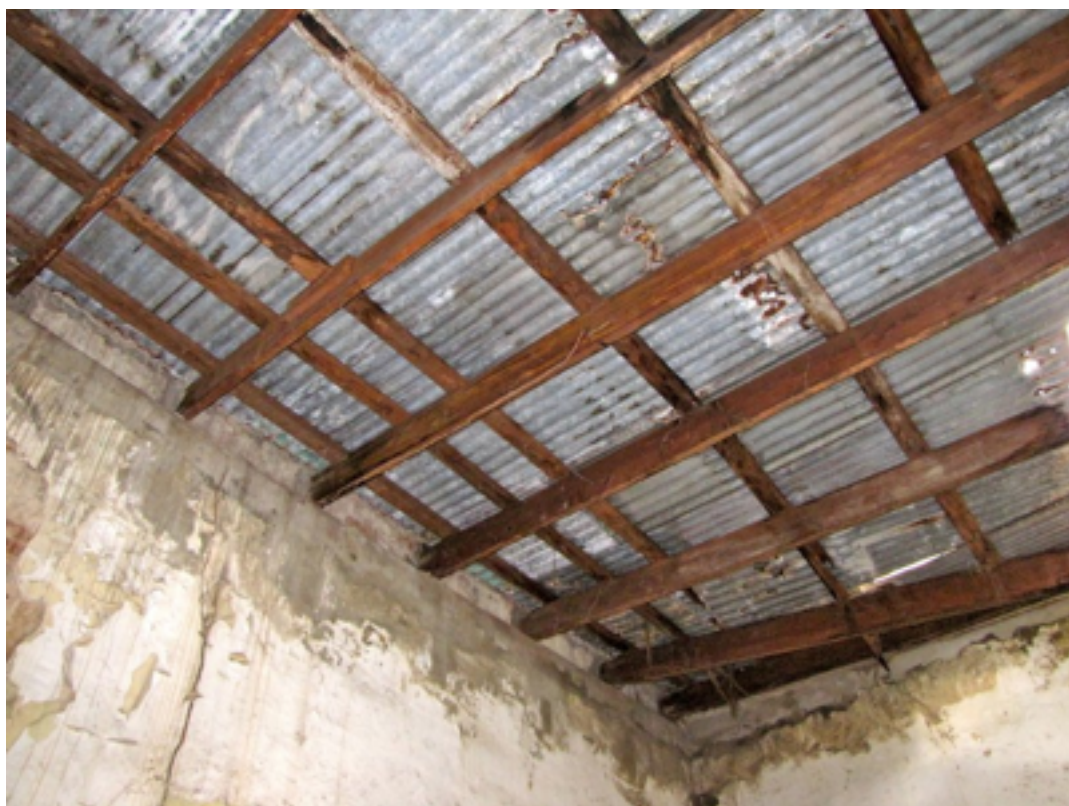
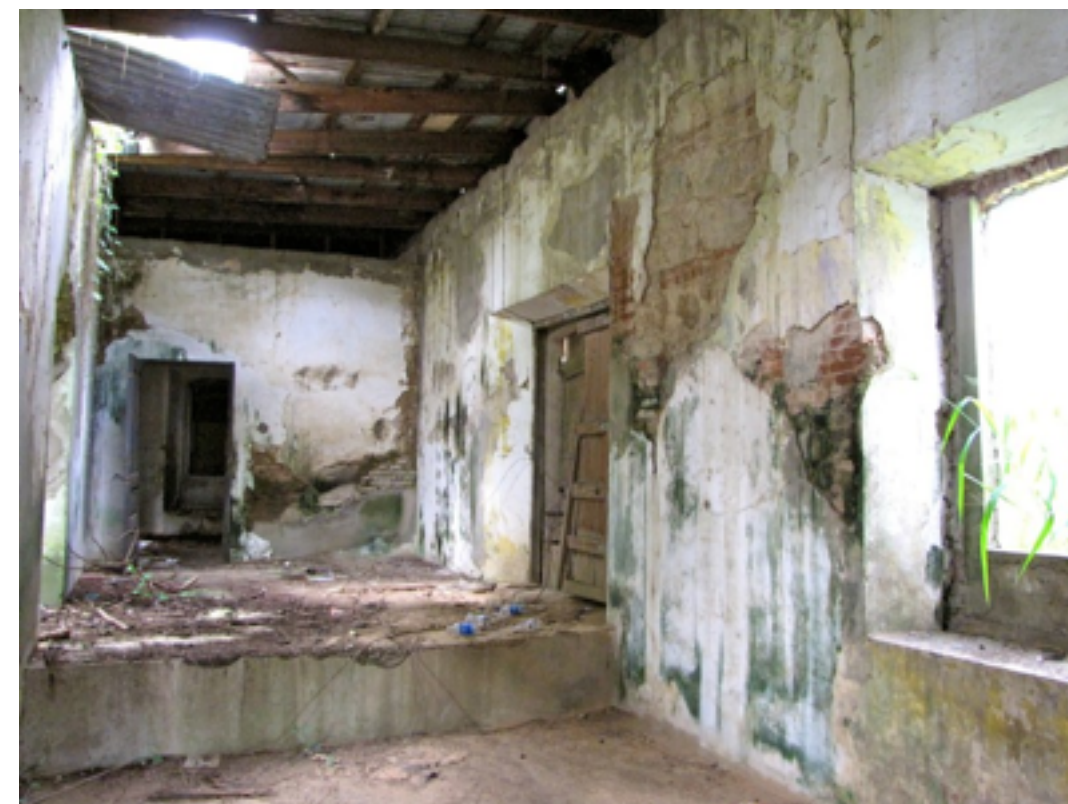
Véase el cambio en la altura del piso

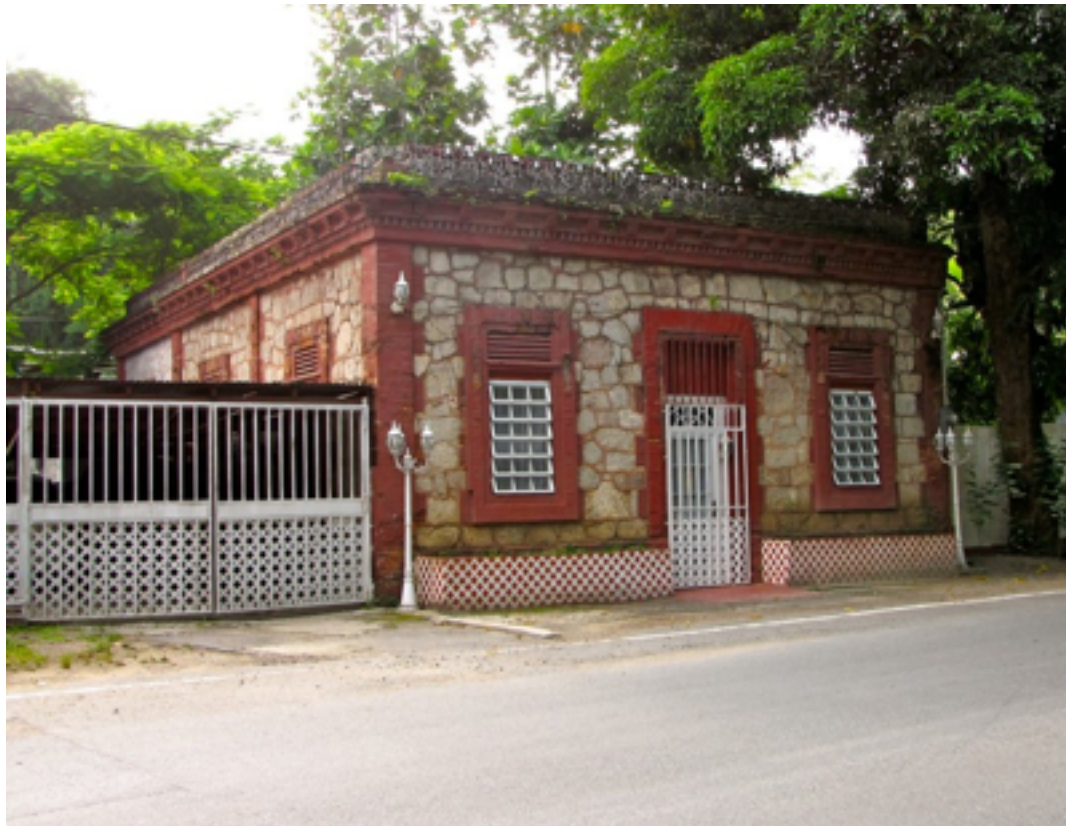
El techo original fue sustituido hace décadas por uno de hormigón. Las ventanas tienen unas celosías superiores fijas que parecen ser originales. En el lado posterior izquierdo de la casilla se añadió una extensión, probablemente a comienzos del siglo 20, cuya pared externa reproduce fielmente la superficie de piedra y la cornisa del resto del edificio. La pared principal del cobertizo está adosada a la esquina posterior derecha de la casilla, que no tuvo aljibe por encontrarse cerca del Río Guaynabo. Parte del agua recojida por el techo se usaba para limpiar el escusado (que estaba en el cobertizo) a través de un canal que desembocaba a cierta distancia de la casilla.

Véase la extensión de la pared izquierda

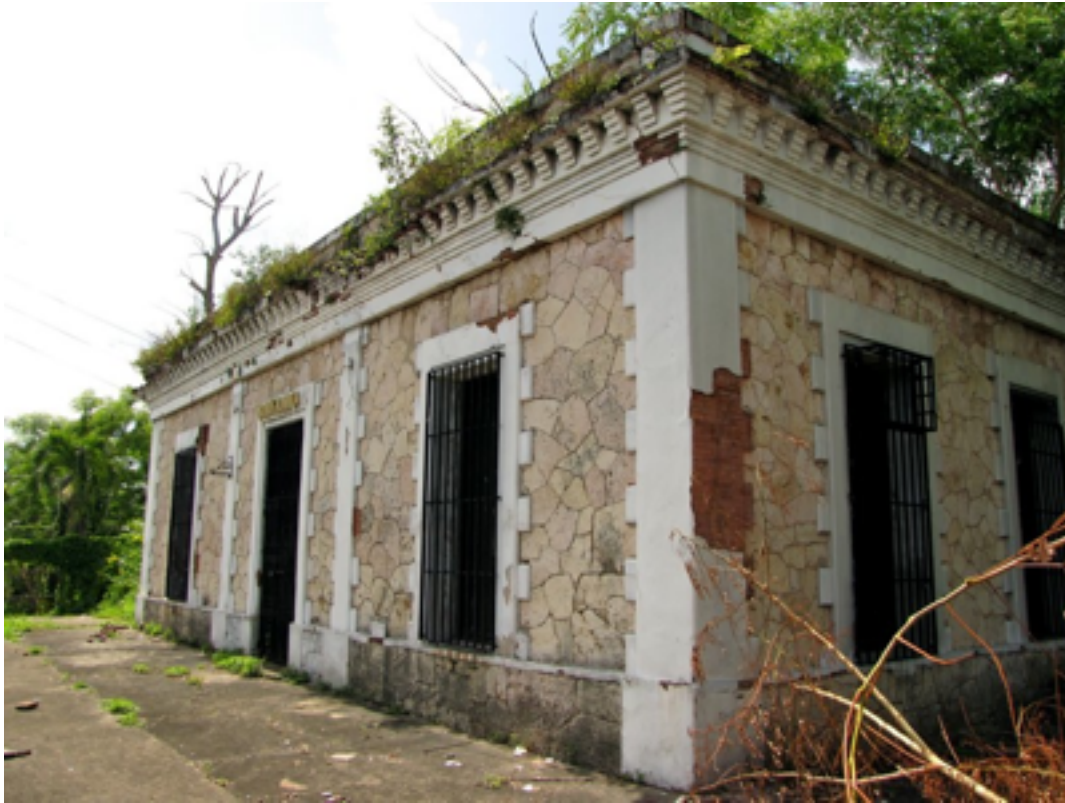
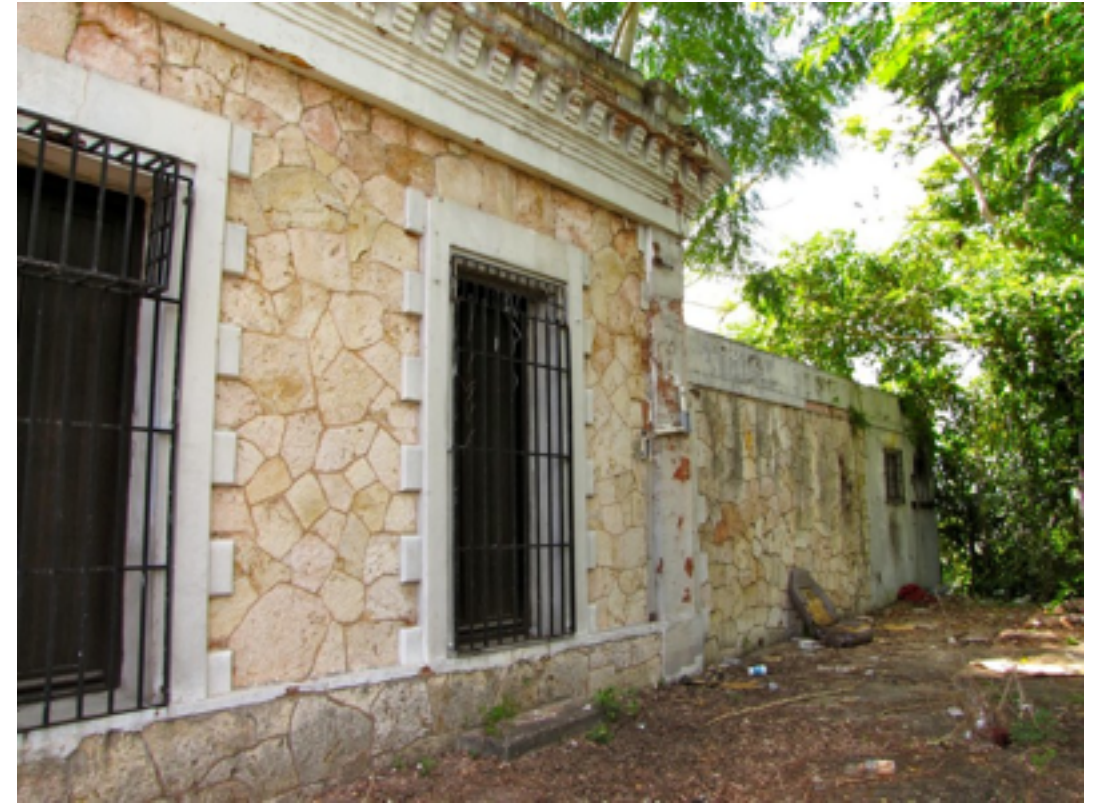
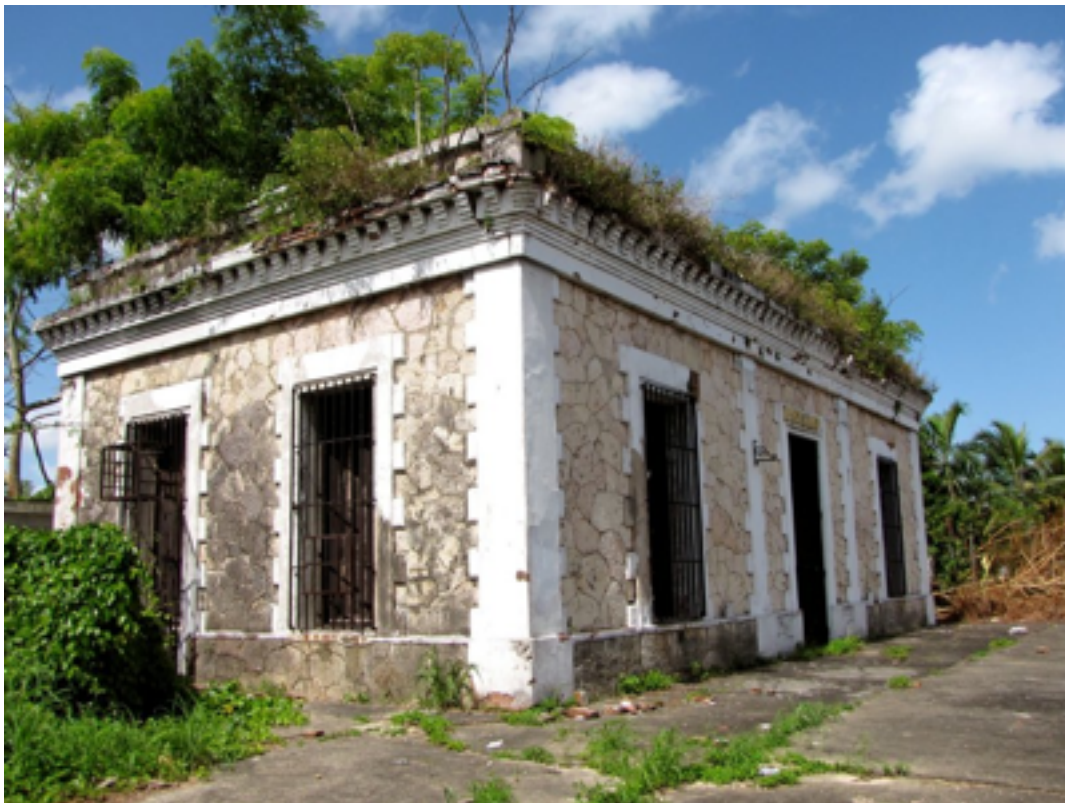
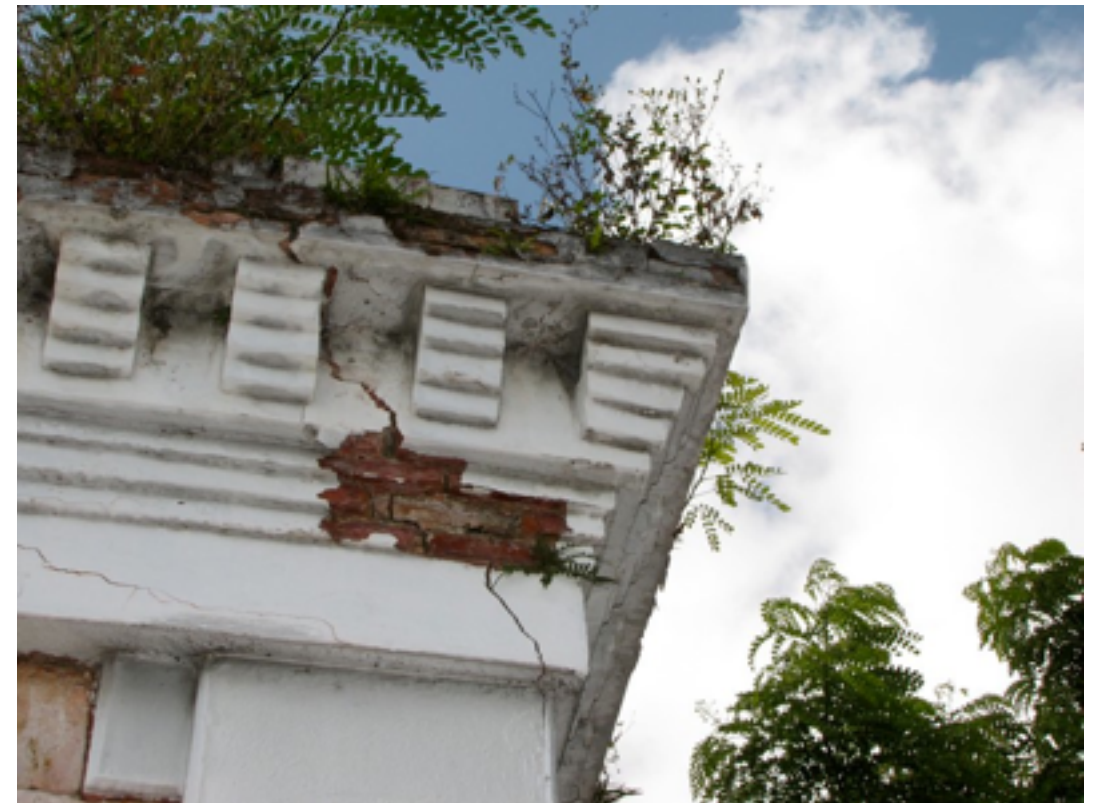
Daño causado por un árbol que crece sobre el techo

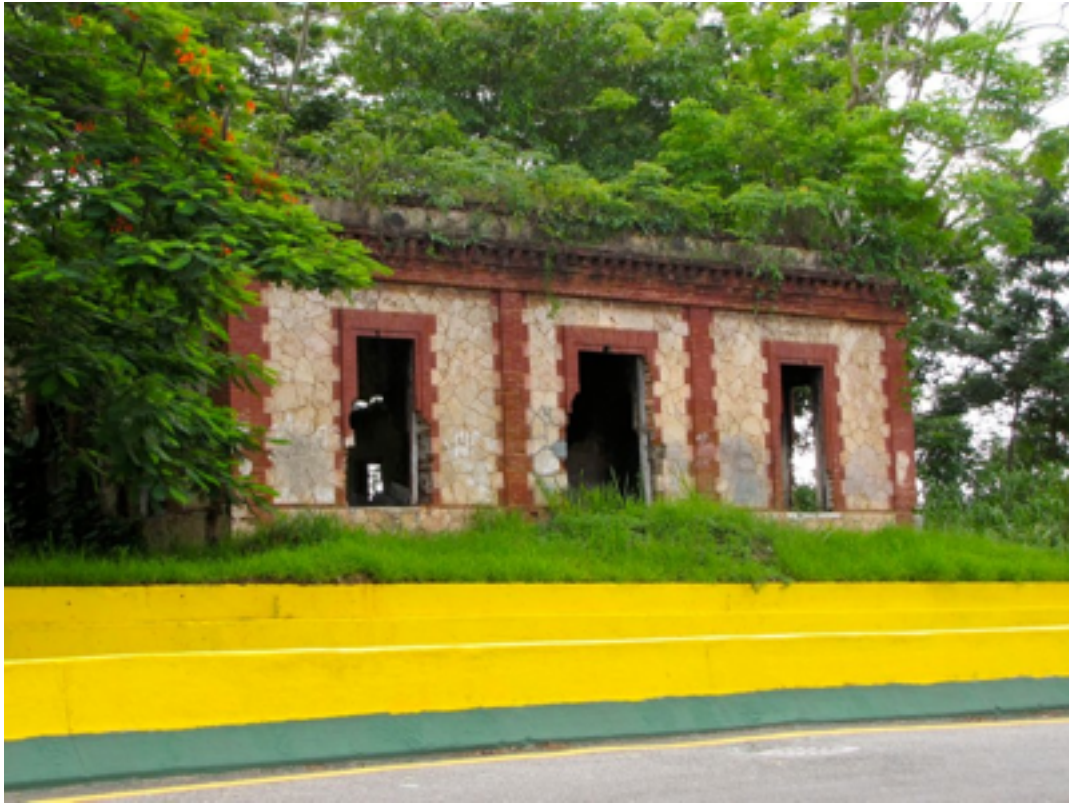
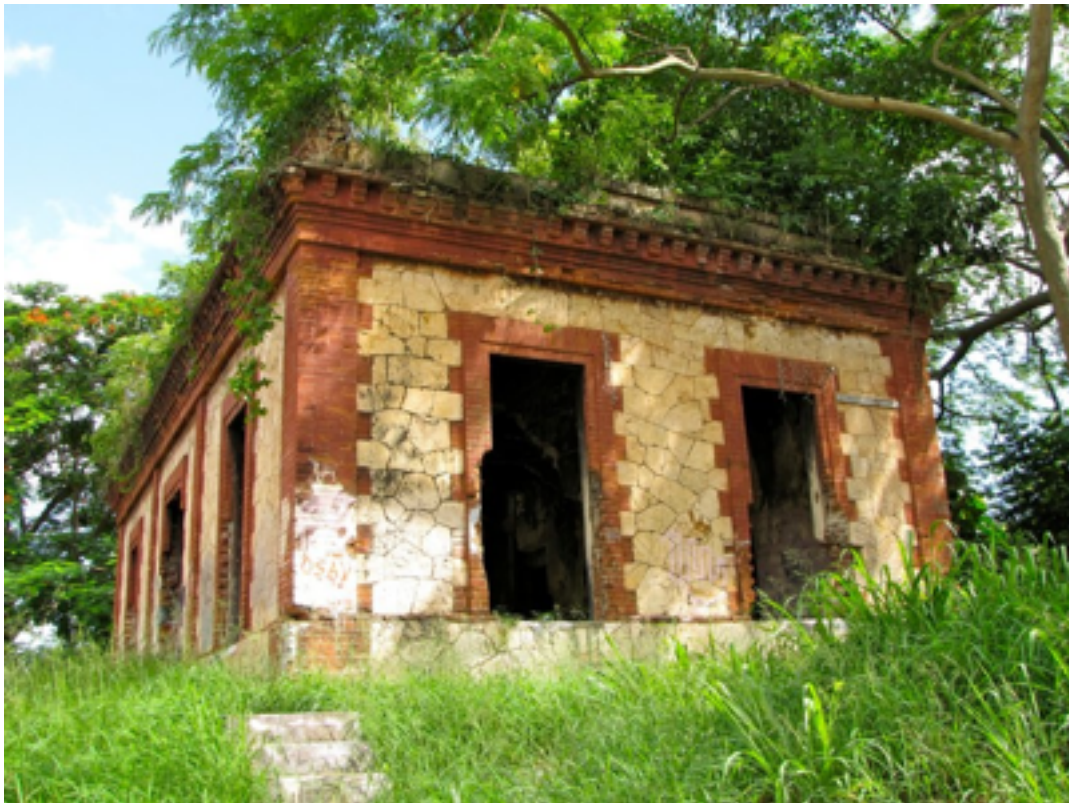
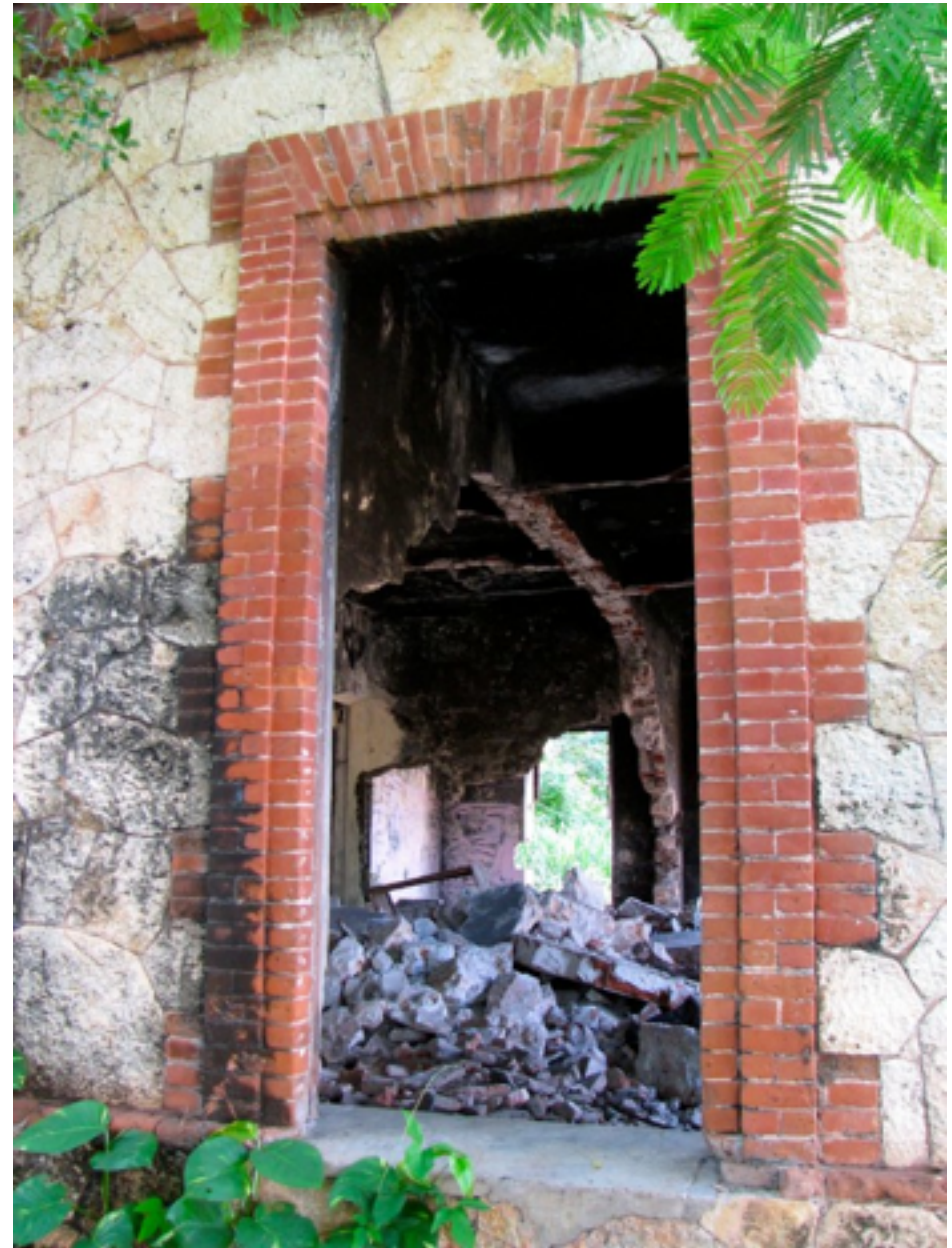
Puerta de entrada

Esta casilla se encuentra en la Carretera 2, kilómetro 19.2. Fue usada por el Departamento de Transportación y Obras Públicas pero lleva décadas abandonada, siendo ocasionalmente ocupada por deambulantes. El techo original fue sustituido por uno de hormigón. Todas las divisiones internas han sido destruidas. Las puertas y las ventanas faltan pero han sobrevivido algunos de los marcos originales. En la parte posterior del edificio hay dos cuartos de cemento pero no hay restos del cobertizo ni del aljibe.
